アルカリシリカ反応を生じた道路
橋コンクリート橋脚の維持管理手
法に関する研究(Dissertation_全文
)

松本, 茂

松本, 茂. アルカリシリカ反応を生じた道路橋コンクリート橋脚の維持
管理手法に関する研究. 京都大学, 2014, 博士(工学)

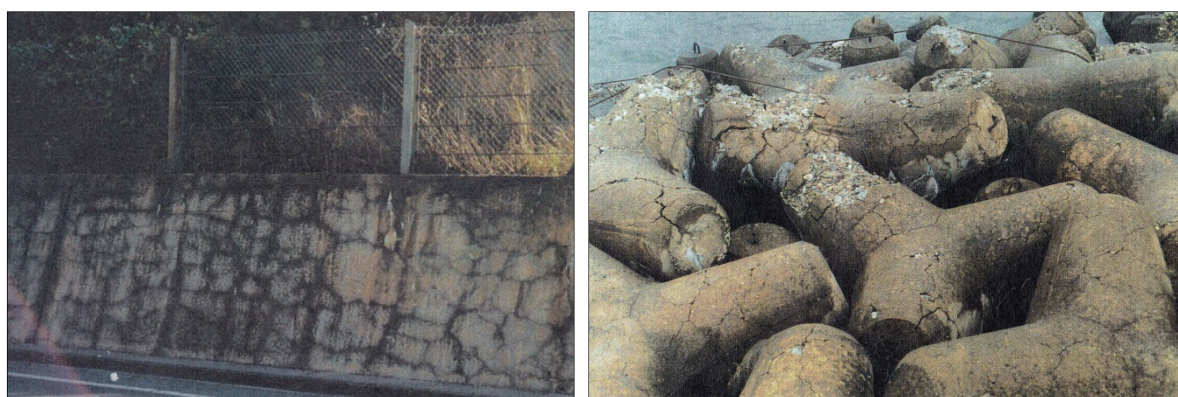
図 2.1.6 鋼材量が少ない場合のひび割れ発生状況¹⁷⁾

アルカリシリカ反応を生じたコンクリート構造物は、ひび割れ、変色、アルカリシリカゲルの滲出、錆汁、はく離、はく落などのコンクリート表面の変状のほか、変異、変形、ずれ、段差、目地材の変状などを生じる。ひび割れのパターンは一様ではなく、拘束条件の影響を受ける。すなわち、無筋コンクリートや鋼材量の少ない場合は網目状または亀甲状のひび割れが発生し、鉄筋やPC鋼材が配置されている場合にはこれに沿った方向にひび割れが発生する場合が多い。その一例を、図 2.1.6、2.1.7 に示す。

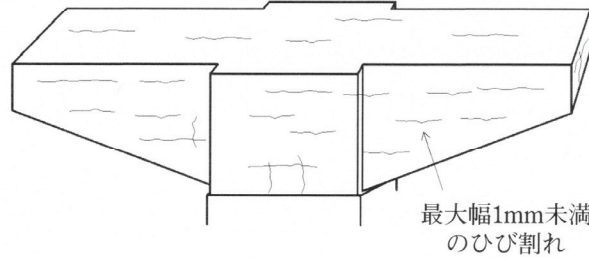
<p>外観劣化度Ⅰ</p>

<p>最大幅1mm未満のひび割れ</p>	<p>最大幅1mm未満のひび割れが発生している</p>
<p>外観劣化度Ⅱ</p>

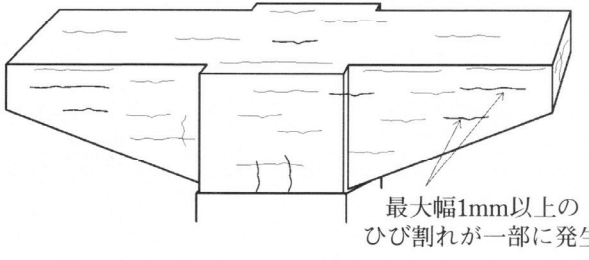
<p>最大幅1mm以上のひび割れが一部に発生</p>	<p>最大幅1mm以上のひび割れが部分的に発生している</p>
<p>外観劣化度Ⅲ</p>

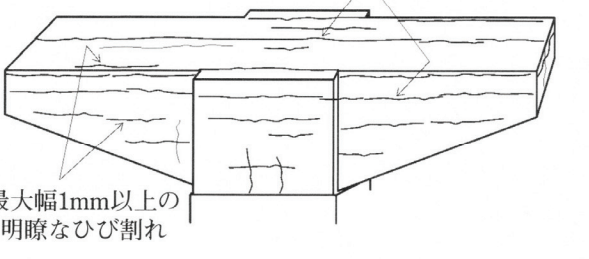
<p>複数のひび割れが梁両端まで連続している</p> <p>最大幅1mm以上の明瞭なひび割れ</p>	<p>最大幅1mm以上の明瞭なひび割れが梁天端、梁側面に発生し、複数のひび割れが梁両端部まで連続している</p>
<p>外観劣化度Ⅳ</p>

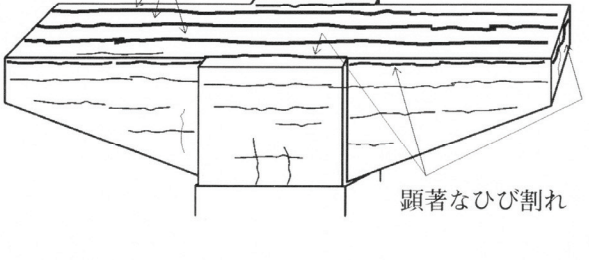
<p>梁天端に複数の最大幅3mm以上のひび割れ</p> <p>顕著なひび割れ</p>	<p>最大幅3mm以上のひび割れが梁天端に複数発生し、凸形柱の天端や梁端部に顕著なひび割れが発生している（解説 写真5.3.1～同5.3.2 参照）</p>

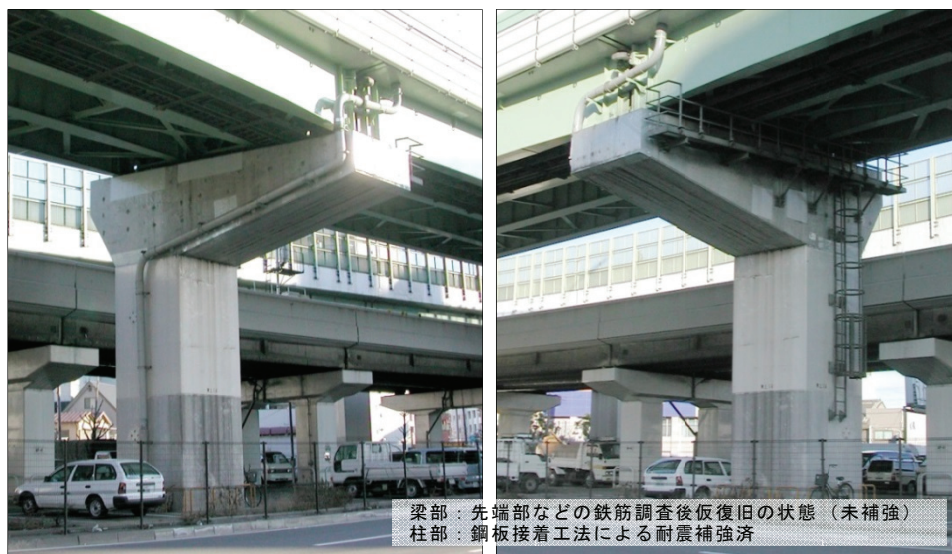
図 3.2.1 対象橋脚全景（東上P14）

対象とする橋脚は、1972 年度に竣工した片側 2 車線の上部工を支える逆L型のRC橋脚である。図 3.2.1 に全景を示す。

当該橋脚は竣工後約 11 年が経過した 1983 年度と、同じく 22 年が経過した 1994 年度に表面保護工法による補修が実施された。また、2001 年度に顕著なひび割れが確認されていた梁先端部のコンクリートを除去して内部の鉄筋を確認したところ、図 3.2.2 に示すように主鉄筋曲げ加工部で 10 本中 9 本の鉄筋が破断（図中の×印）していたため、貫通鋼棒を併用した鋼板接着工法による補強が実施された。

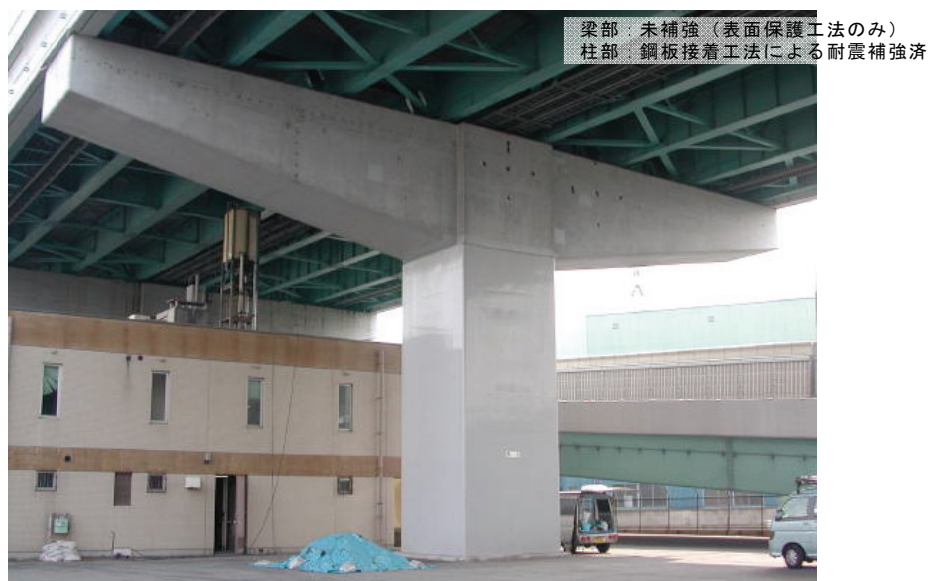
図 3.2.12 対象橋脚前景（西P5）

対象橋脚の全景を、図 3.2.12 に示す。当該橋脚は上部工が往復 6 車線一体構造の T 型橋脚で、梁部の全長は 25.250m と長く、PC 構造が採用されている。1979 年度に竣工しているが、同年度のひび割れ状況図やモルタル塗布が行われたとの記録から、建設時点から既にひび割れが発生していたと推察される。竣工約 10 年後の 1989 年度と、同じく 13 年後の 1992 年度に表面保護工法による補修が実施されているが、2001 年度の鉄筋調査で図 3.2.13 に示すように複数の梁部せん断補強鉄筋で破断が確認されたため、2003 年度に炭素繊維シートによる補強が実施された。鉄筋調査の対象となった理由は後述する梁天端部での大きなひび割れであり、当該部分でせん断補強鉄筋の破断が確認された。

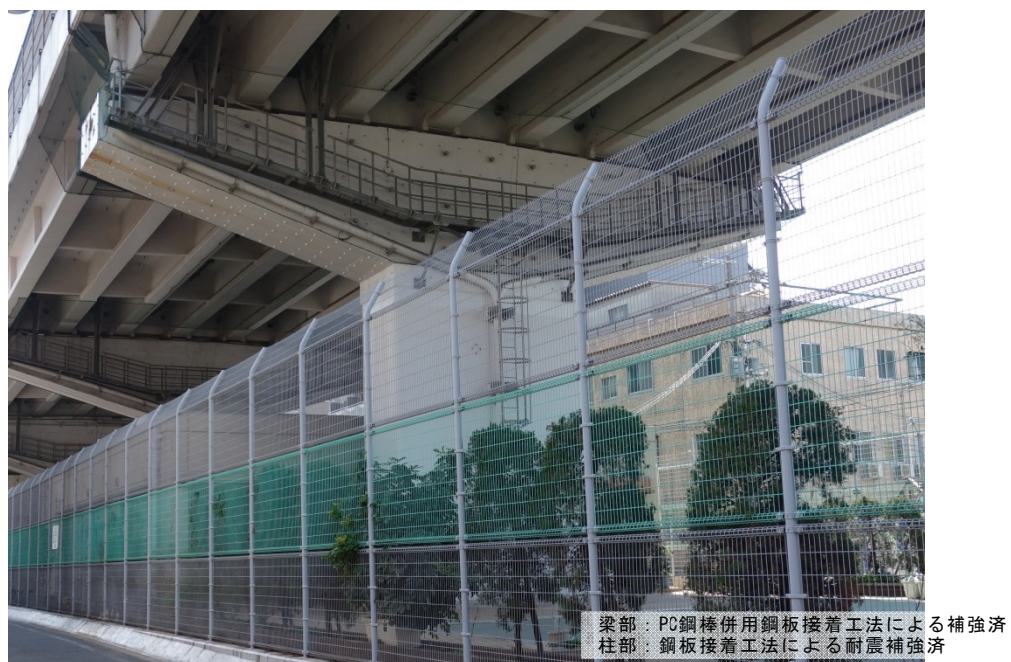
図 3.2.19 対象橋脚全景（松P42）

対象橋脚の全景を、図 3.2.19 に示す。当該橋脚は、上部工が往復 4 車線一体構造の T 型 RC 橋脚である。1976 年に竣工し、竣工後約 7 年が経過した 1983 年度と、同じく約 14 年が経過した 1990 年度、さらに、同じく約 21 年が経過した 1997 年度と 3 回に渡って表面保護工法が適用されている。また、2003 年度には、大きなひび割れが発生している箇所や超音波伝播速度の低下が見られる箇所等を対象にかぶりコンクリートを除去して内部の鉄筋を調査した。その結果、図 3.2.20 に示すように内部の大きなひび割れ、および、梁部主鉄筋の圧接部での破断を確認したため、2004 年度に貫通鋼棒を併用した鋼板接着工法による補強が実施された。

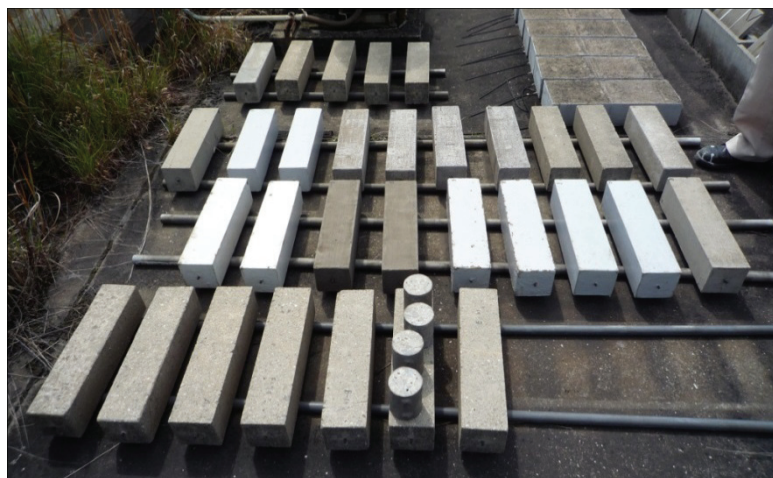
図 4.1.1 屋外暴露の状況(小型供試体)

測定項目は長辺方向の長さおよび質量とし、JCIAAR3「コンクリートのアルカリシリカ反応性試験方法(案)」(日本コンクリート工学協会)に準じて測定した。図4.1.1に屋外暴露の状況を示す。

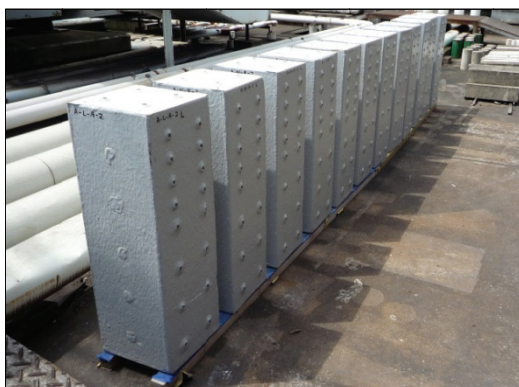
図 4.2.3 屋外暴露状況（雨掛有）

供試体は補修面を上向きに設置し（図 4.2.3 参照）、[無補修/雨掛無] は屋根の下に設置

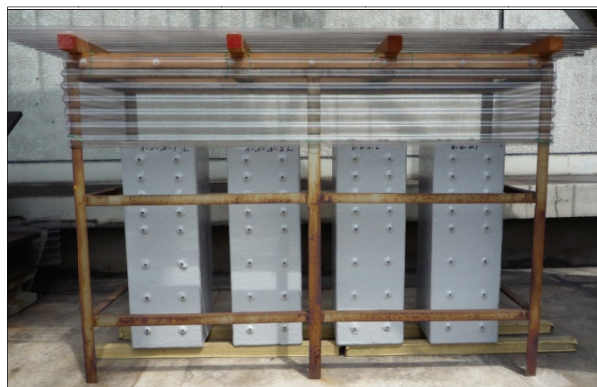
図 4.2.4 屋外暴露状況（無補修/雨掛無）

した（図 4.2.4 参照）。当該供試体は東側に壁のある場所に設置したため、直射日光は西日のみが当たることも他の供試体と異なる。また、暴露期間中は温湿度センサー挿入用の測定孔にゴム栓を挿入した上にパラフィンを被せ、さらにパテで密封した。

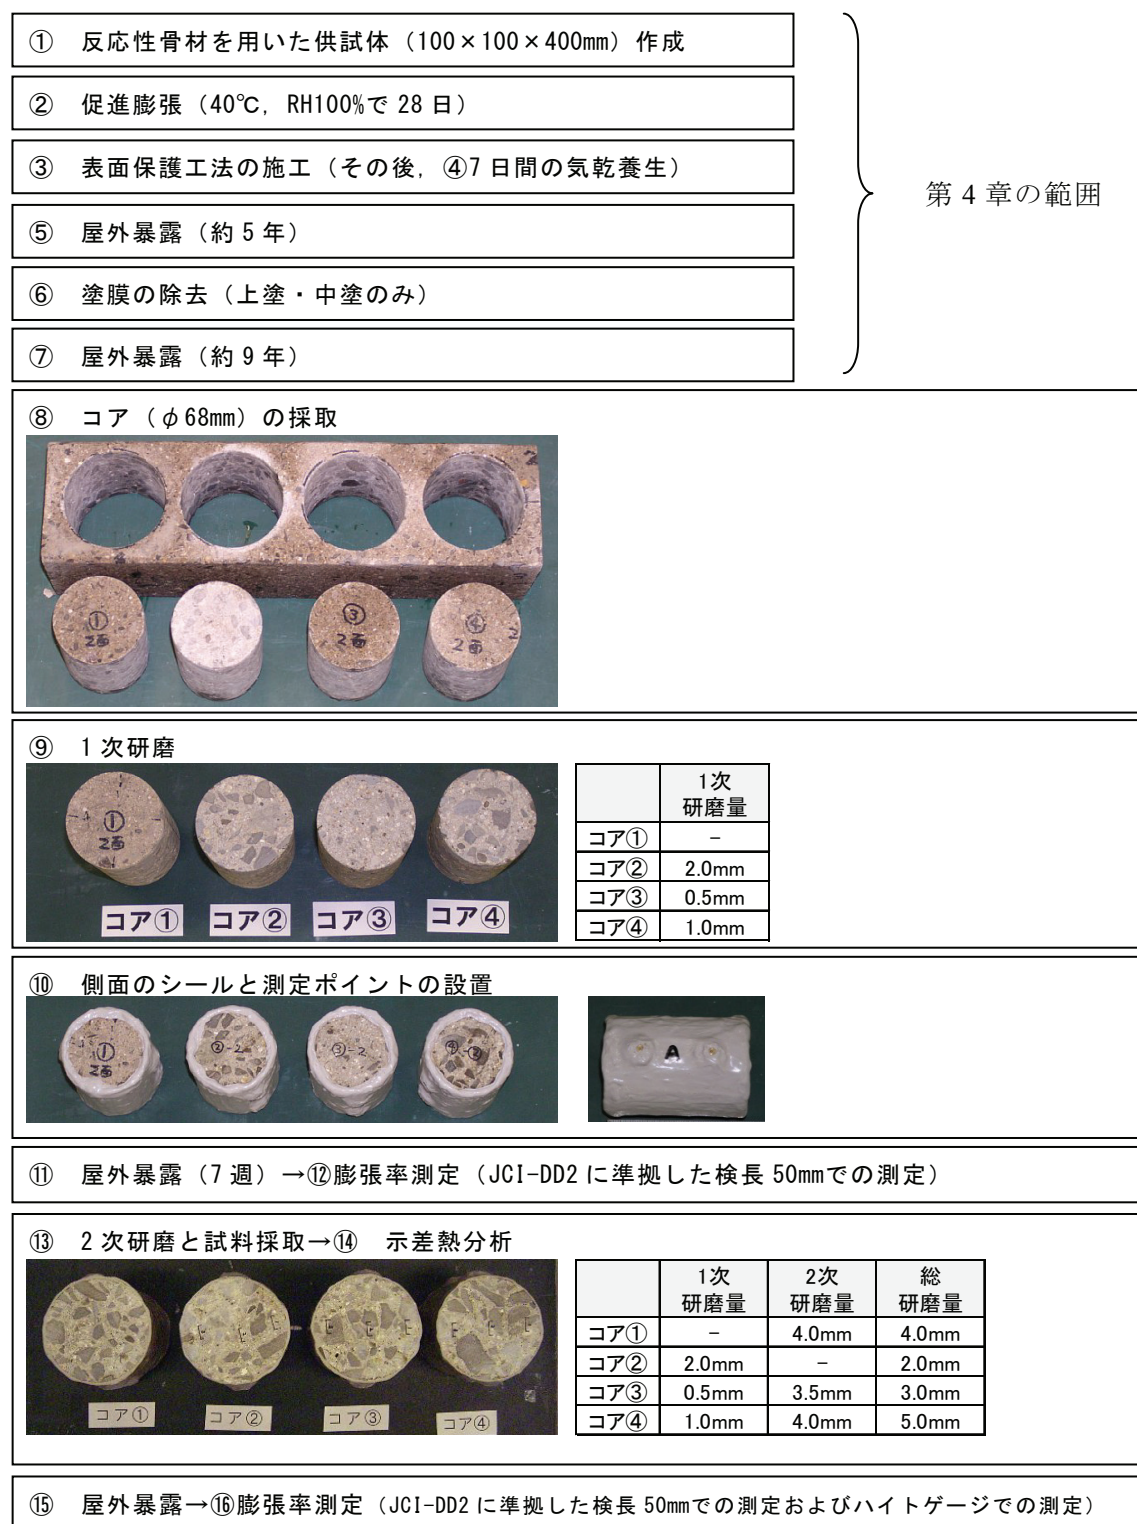
図 5.2.1 実験手順

本実験は、前節で検討した発熱ピーク面積で表されるシラン含浸の含浸量と、膨張抑制効果との関係を把握することを目的とした実験である。図 5.2.1 に実験手順を示す。
